Constat Technique

Suite à visite d'un bâtiment

Adresse du bien : 11 Bis Faubourg Saint Pierre, 46500 GRAMAT

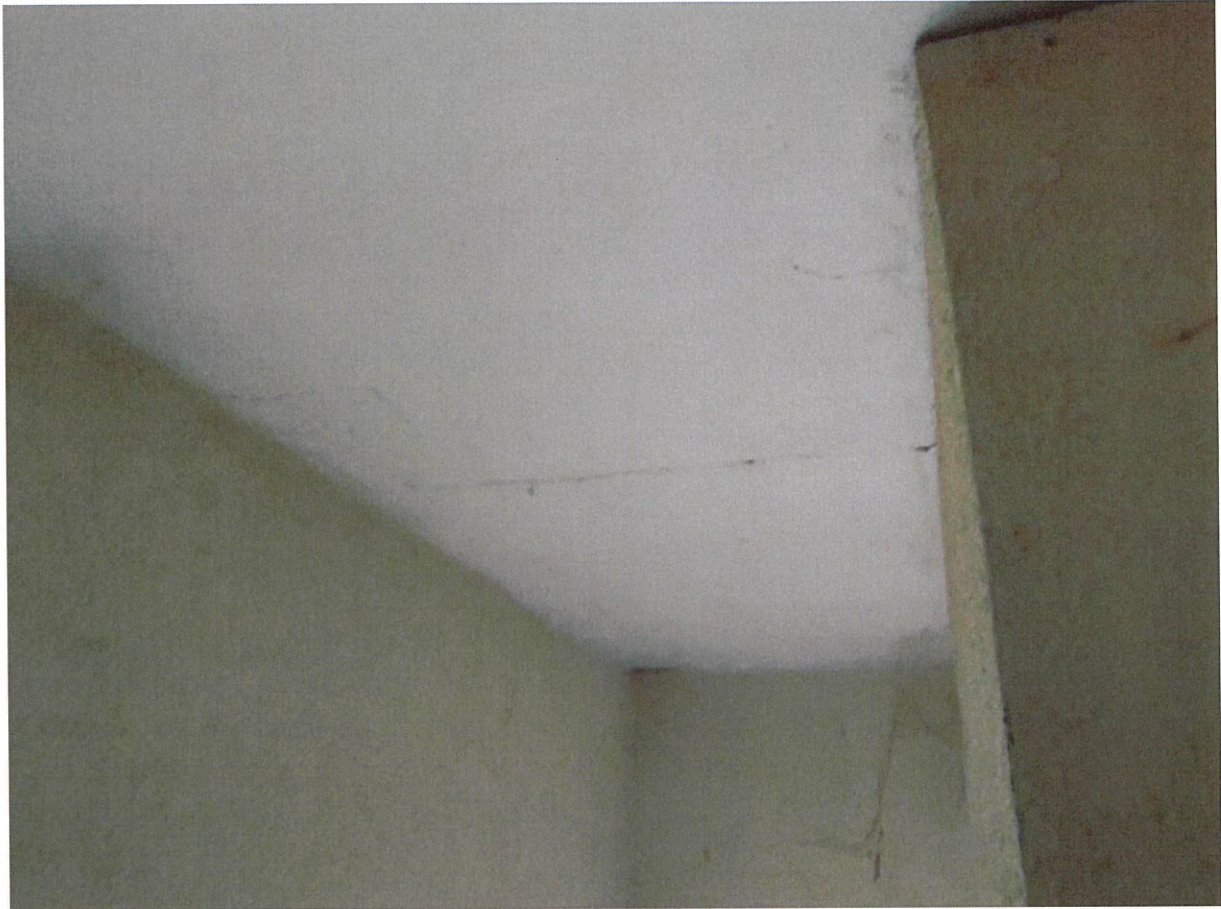
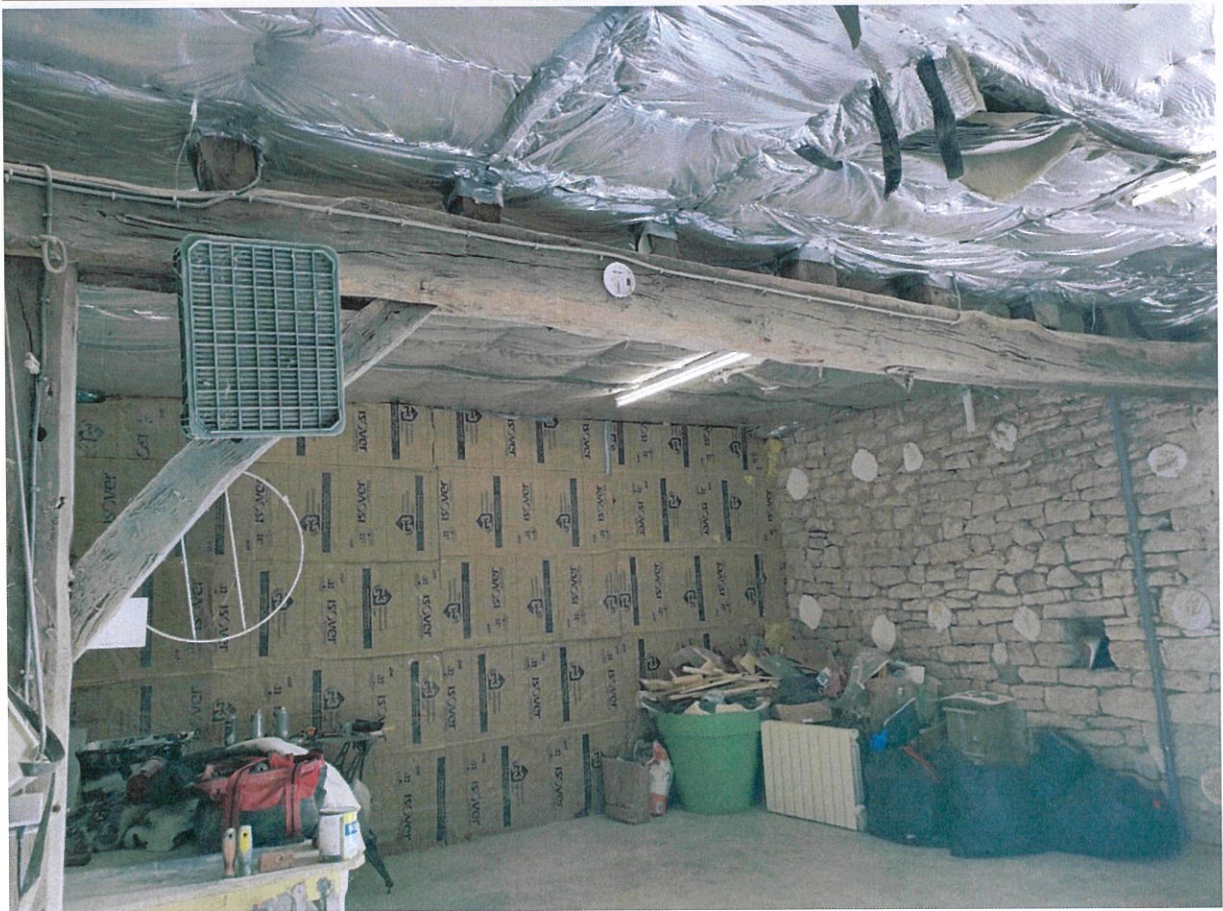
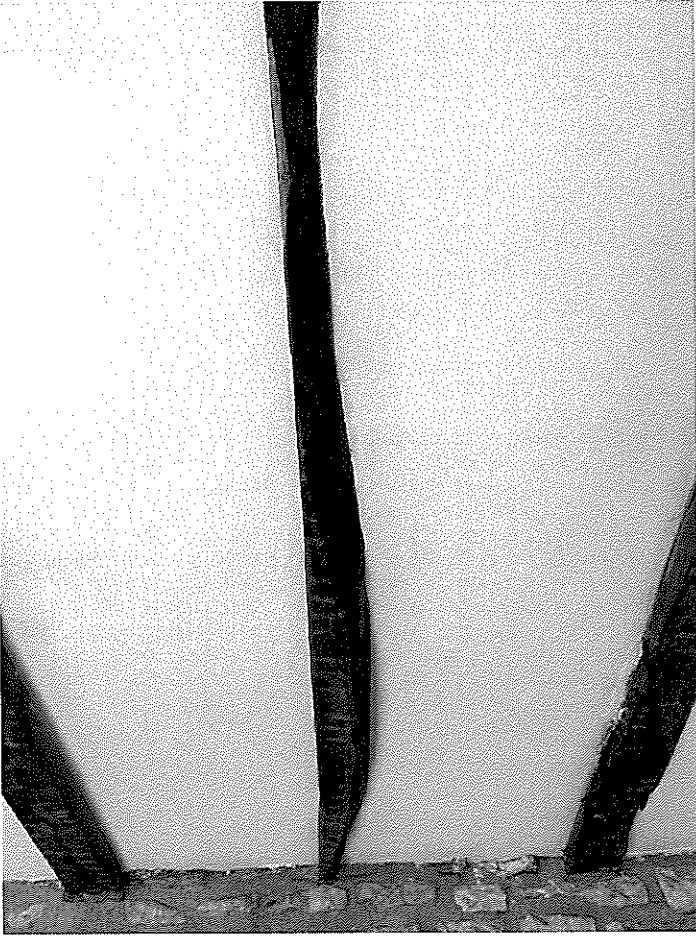
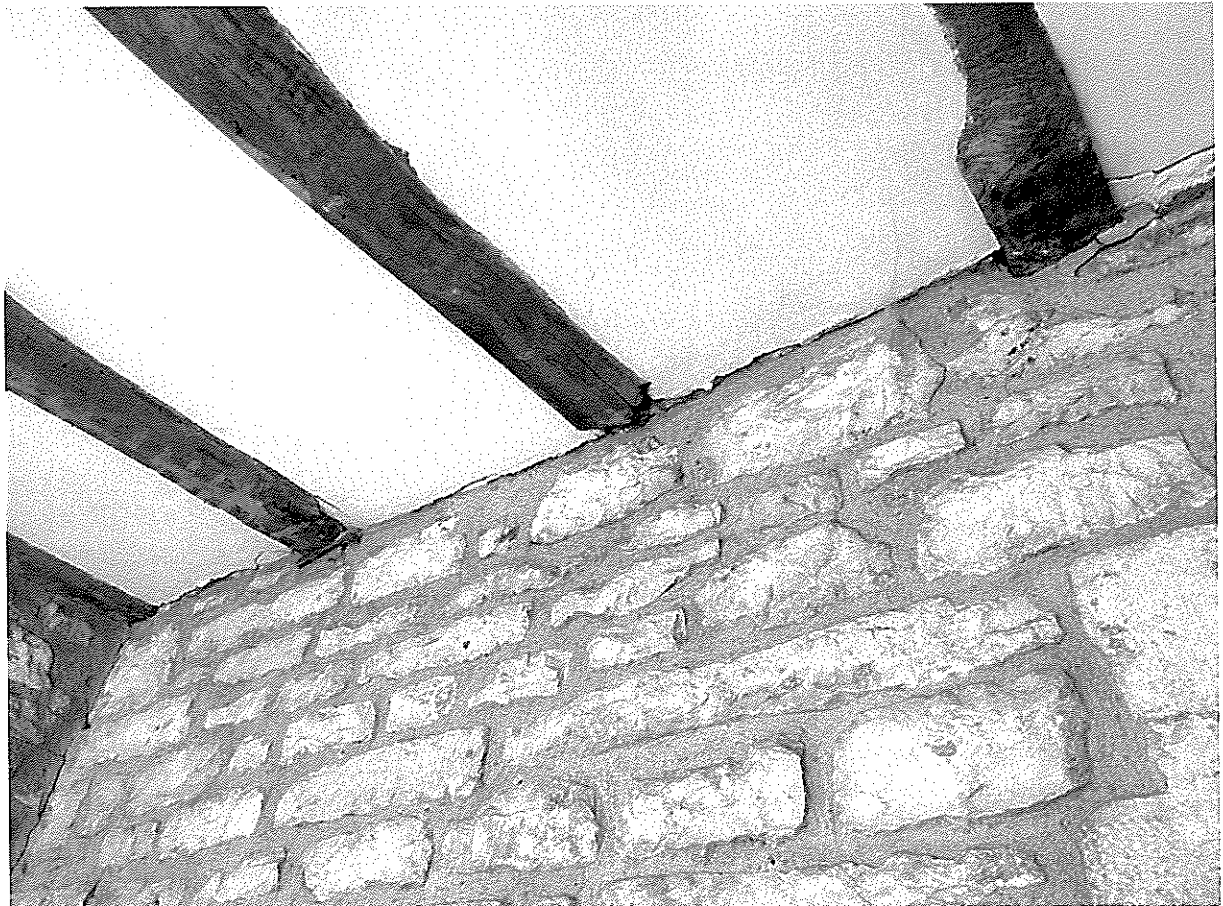
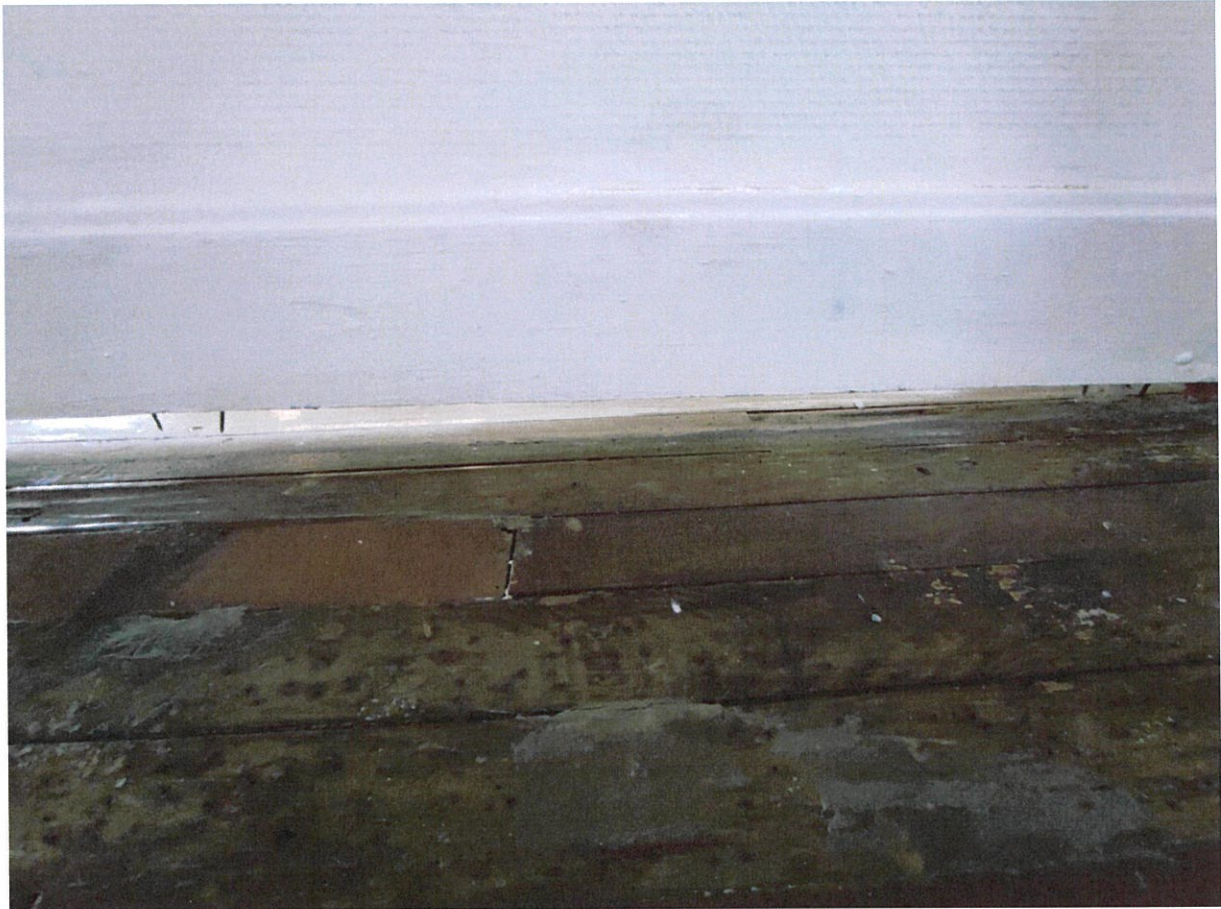
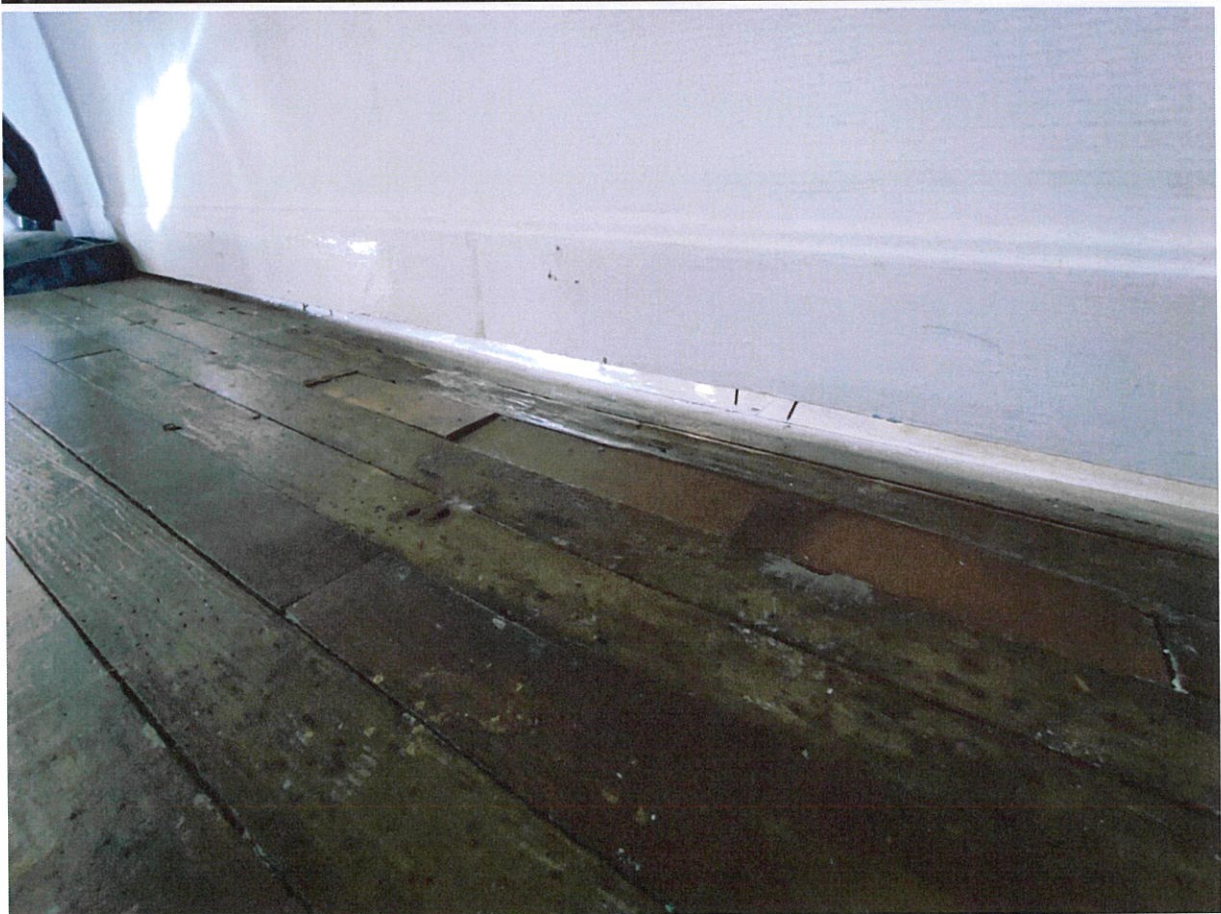
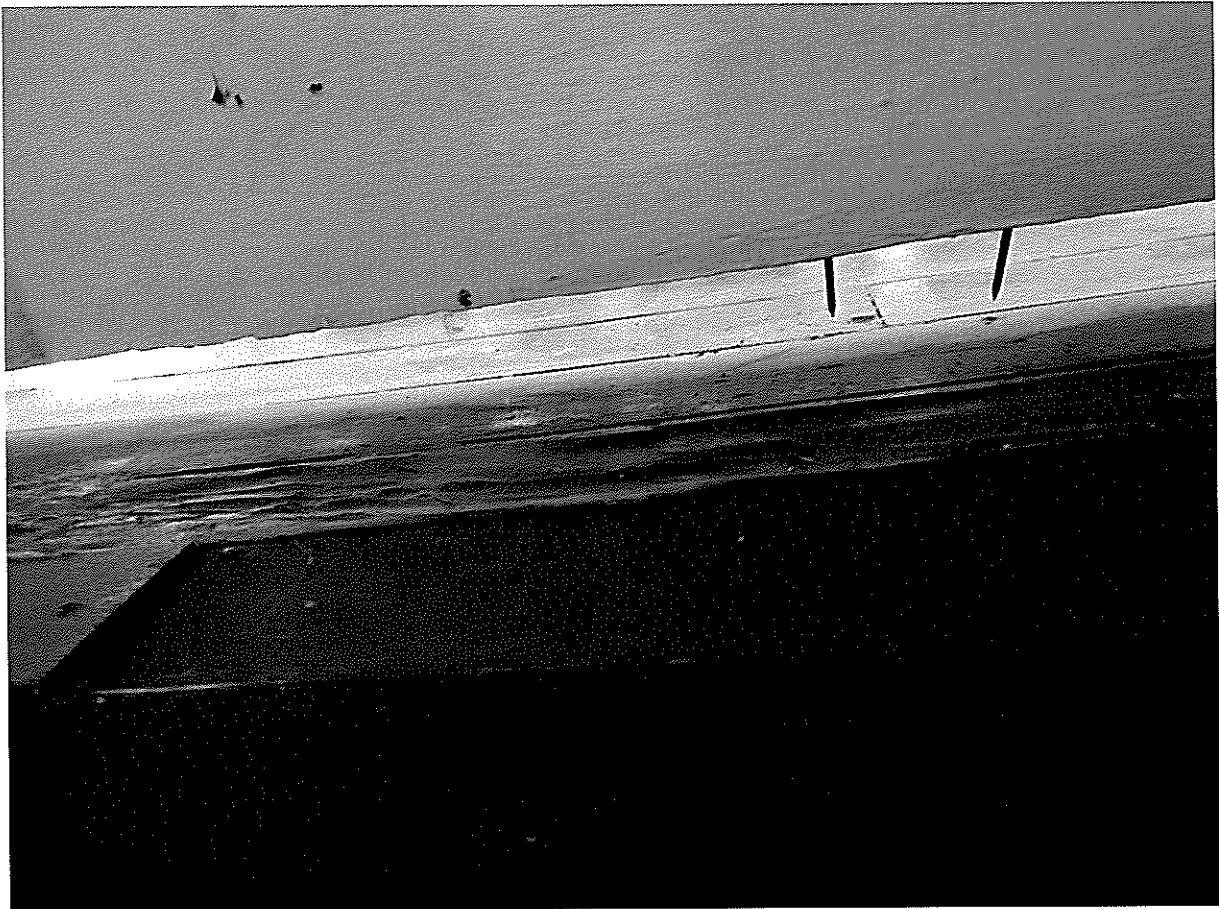
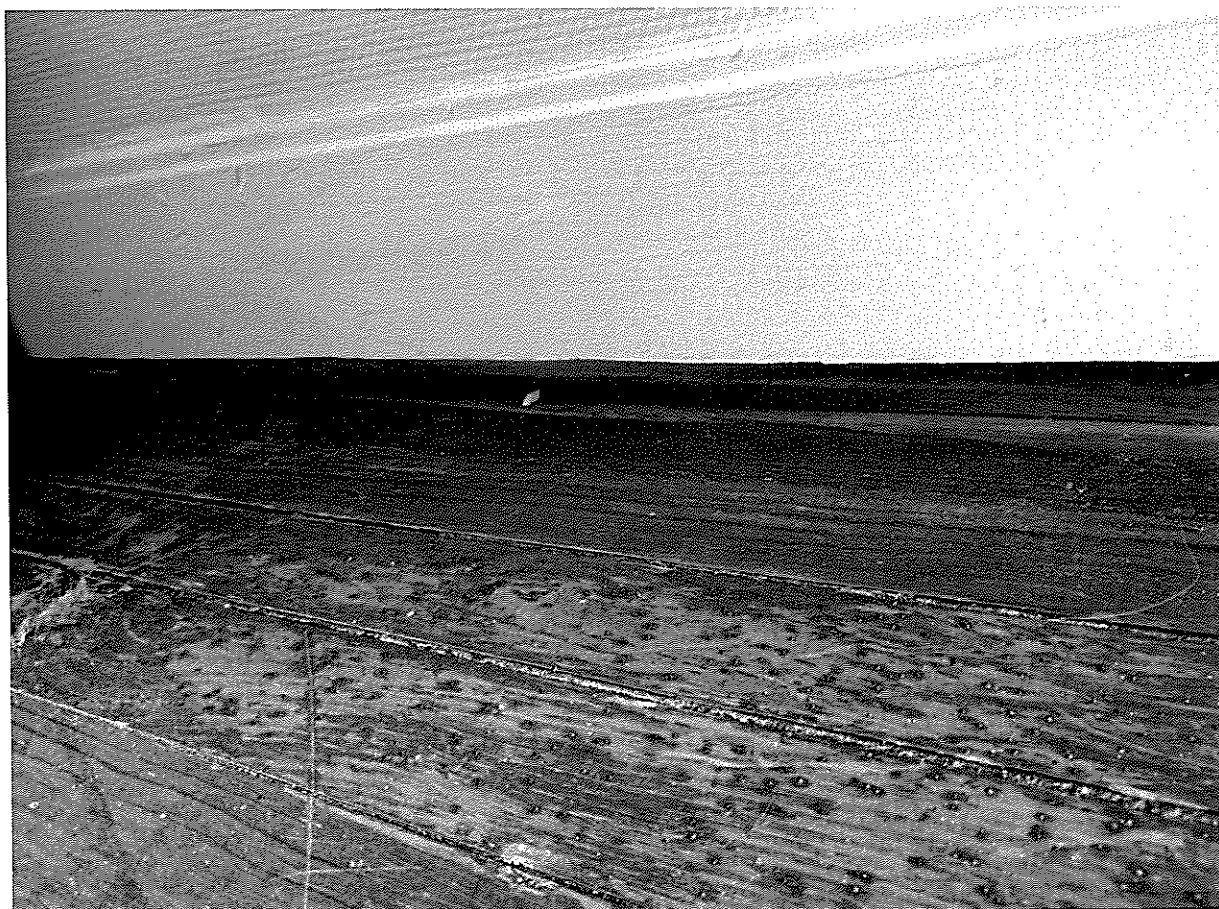
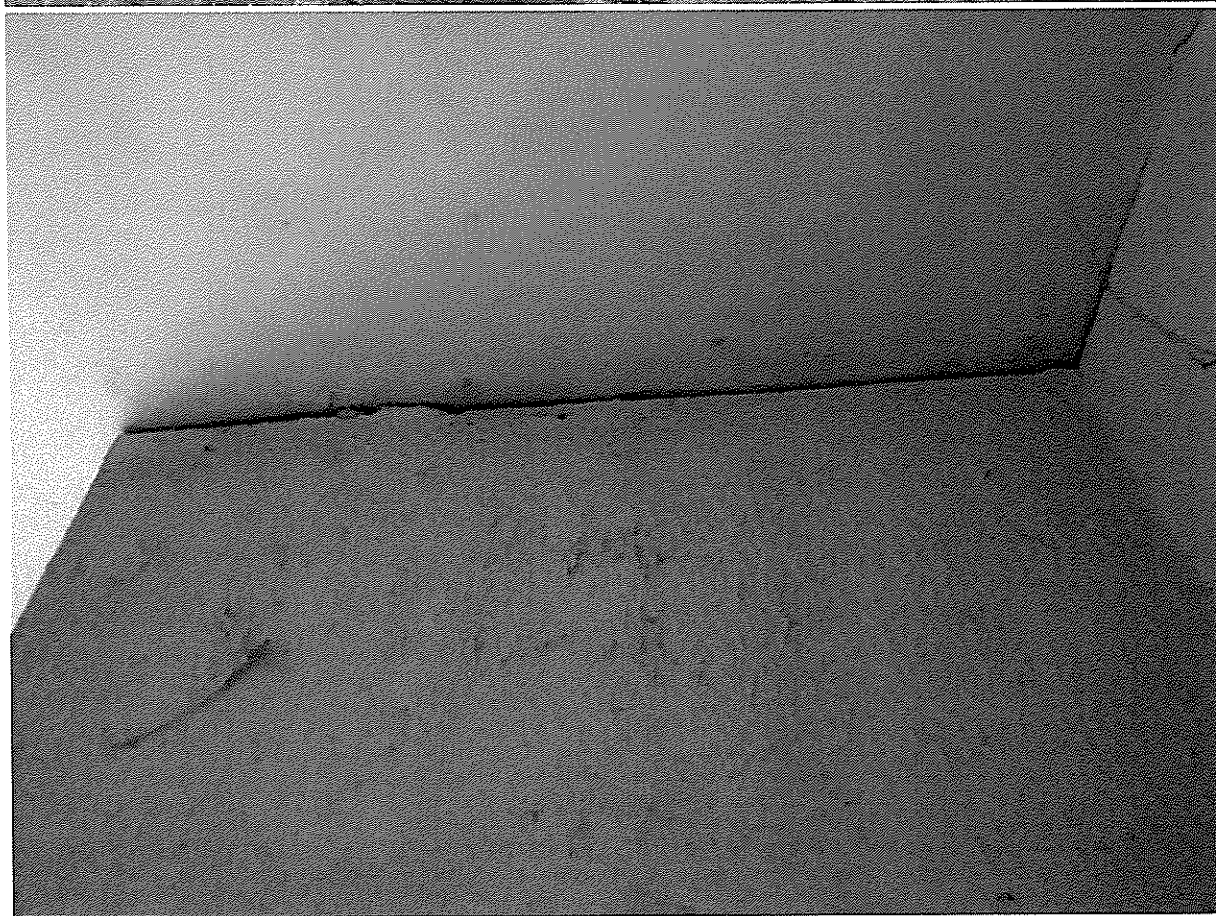
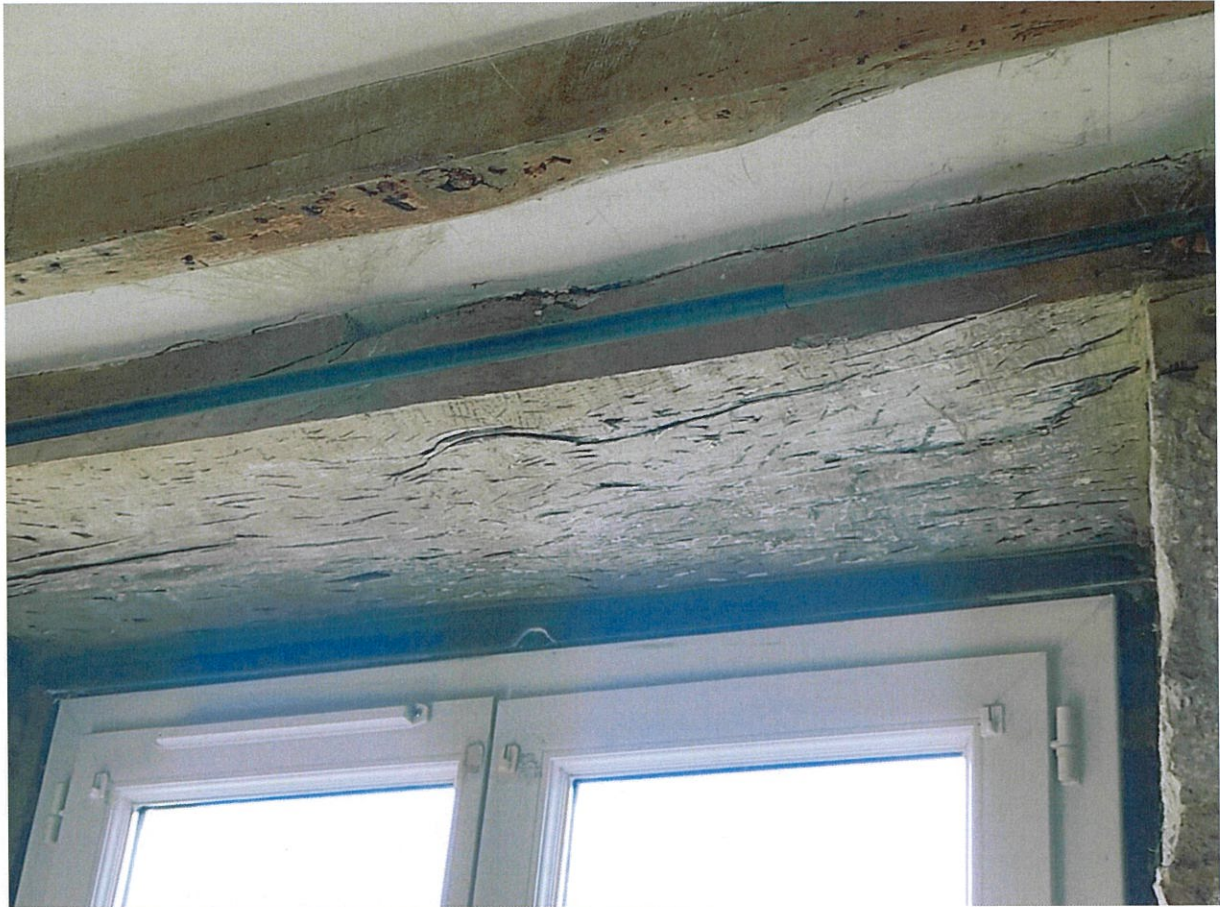
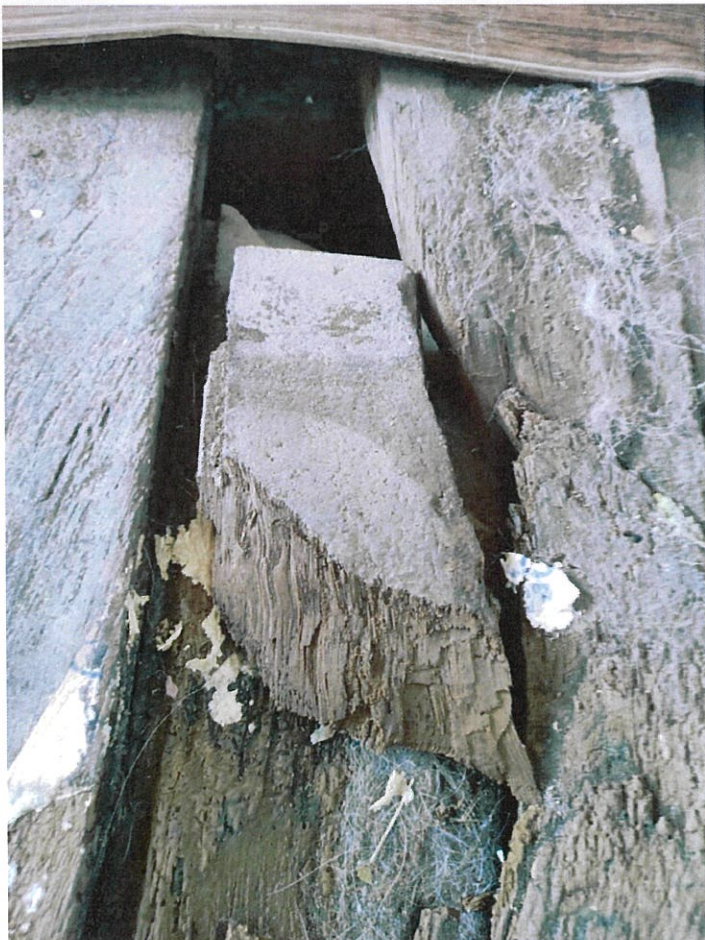
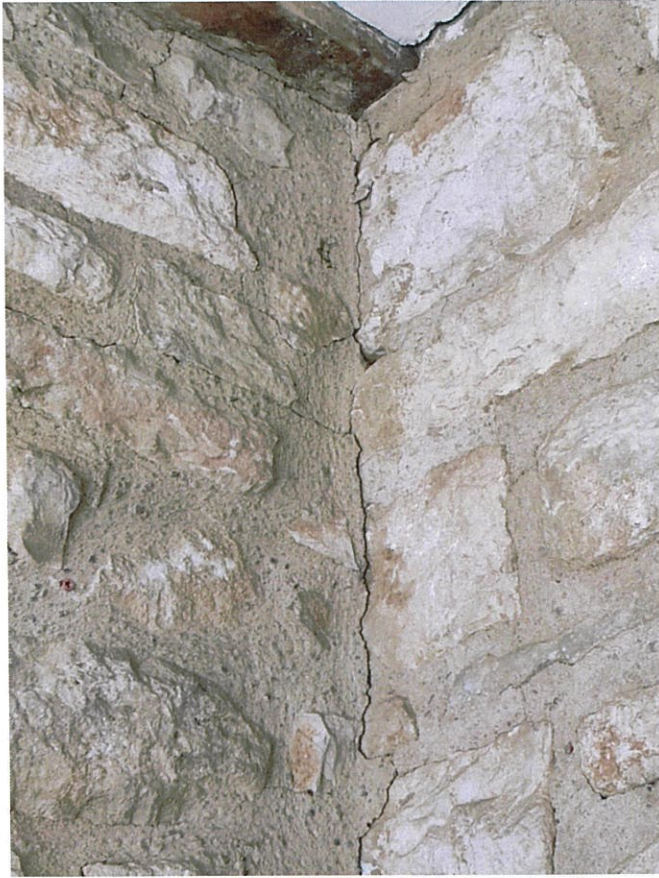
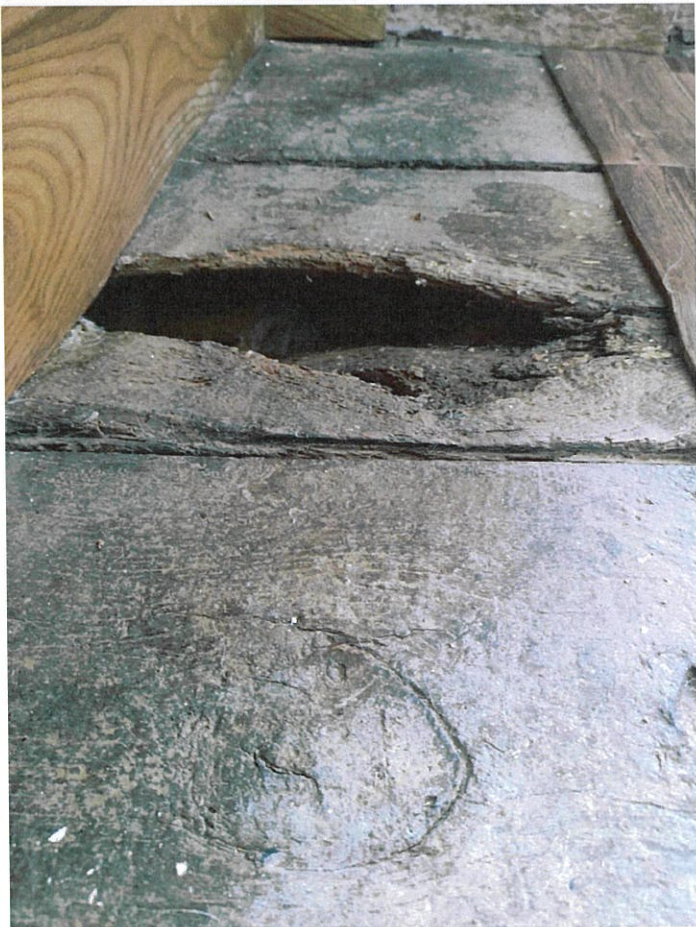
Les photographies jointes au présent rapport illustrent ces désordres.

Présence de désordres structurels affectant le plancher, reposant sur plusieurs poutres sous-dimensionnées.

Une poutre porteuse présente une fissuration marquée, révélant une perte de capacité mécanique.

Une seconde poutre apparaît manifestement sous-dimensionnée au regard des charges supportées.

Un affaissement du plancher a été constaté au droit de ces éléments porteurs.

Plusieurs trous dans les planchers (entrée, couloir, salon, etc..).

Par ailleurs, il a été constaté un état très détérioré de la toiture ayant pour conséquences des infiltrations dans le bâtiment.
